### Täterüberführung mittels analytischer Gutachten

Abschließend noch ein Beispiel aus einem analytischen Gutachten, das eine von Autobumsern vorgegebene Unfallschilderung gerichtsverwertbar widerlegt:

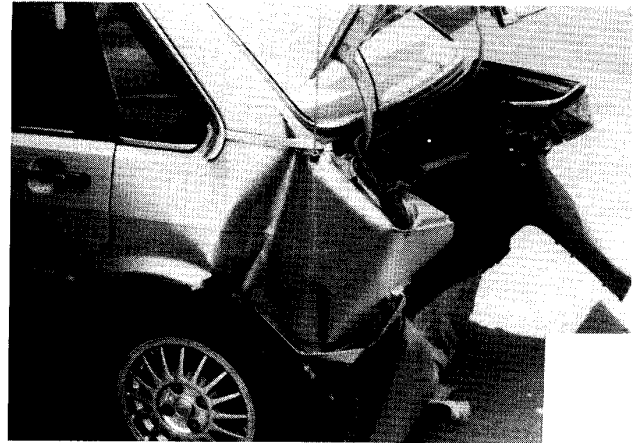
Foto: K 244

... Die festgestellten Beschädigungen können aus technischer Sicht nur teilweise bei dem gegenständlichen Unfall verursacht worden sein. Die am rechten vorderen Kotflügel im seitlichen oberen Bereich befindliche Einbeulung kann mit absoluter Sicherheit nicht bei dem Unfall verursacht worden sein. Bei der Beschädigung handelt es sich um eine direkte Druck- bzw. Schlagstelle. ... Bei den Beschädigungen handelt es sich mit hoher Wahrscheinlichkeit um direkte, in überwiegend senkrechter Richtung erfolgte Druck- und Schlageinwirkung ...

So sieht angeblich ein Pkw aus, dem ein anderer Pkw mit einer Geschwindigkeit von 30 km/h aufgefahren sein soll.

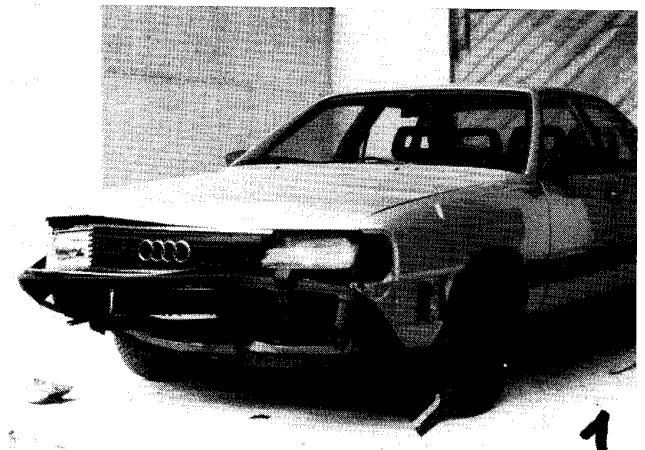
... Die Gesamtbeschädigungen bzw. der wesentliche Teil der Gesamtbeschädigungen können mit absoluter Sicherheit nicht bei dem geschilderten Verkehrsunfall verursacht worden sein. Bei dem Umfang der Gesamtbeschädigungen müßte der Schadensumfang am Pkw Ihres VN (Audi 100) wesentlich umfangreicher sein. Die Kräfteinwirkung, die zu den Beschädigungen am Pkw R. (Audi 90) führte, war um ein mehrfaches größer, als die Kräfteinwirkung, die zu den Beschädigungen am Pkw Ihres VN führte.

... Soweit nachträglich festgestellt werden konnte, erfolgte das Auffahren des Pkw Ihres VN vor den umfangreichen Beschädigungen am Pkw des Anspruchstellers. Die Beschädigungen am Pkw des Anspruchstellers wurden offensichtlich nach dem Auffahren des Pkw Ihres VN in ganz erheblichem Ausmaß verstärkt.

...und so sah der angebliche Unfallgegner aus, Foto: K 244

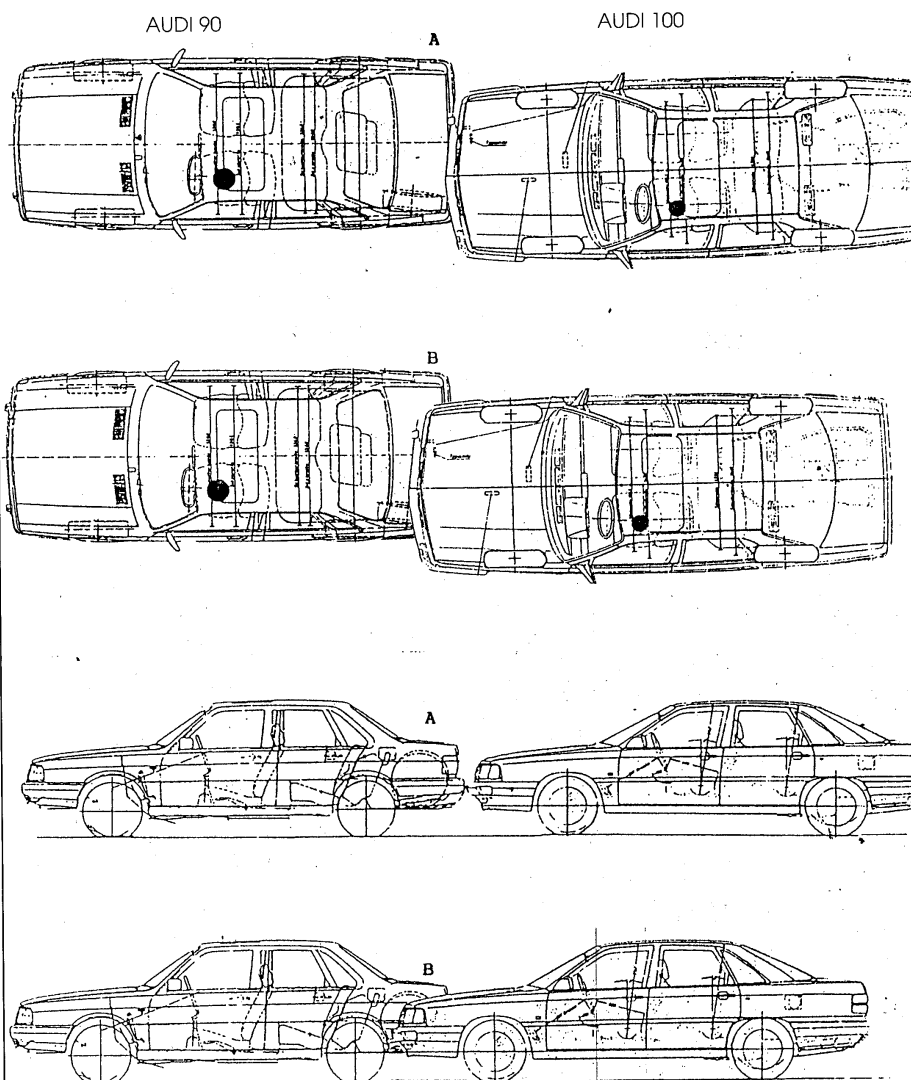
### Lage der Fahrzeuge bei dem geschilderten Unfallhergang:

Die Beschädigungen an beiden Fahrzeugen korrespondieren offensichtlich nicht zueinander. Nach den unfallbedingt nachvollziehbaren Beschädigungen am Pkw Ihres VN müßten die Beschädigungen am Pkw des Anspruchstellers wesentlich geringer sein. Mit an Sicherheit grenzender Wahr-

scheinlichkeit wurde der erhebliche Schadensumfang erst nach dem Auffahren des Pkw Ihres VN verursacht. ... Entweder waren die Beschädigungen bereits vor dem gegenseitigen Unfall vorhanden, oder sie wurden nachträglich zur Verstärkung des optischen Gesamteindrucks herbeigeführt.

A) Tatsächlich mögliche Stellung der Fahrzeuge

B) Aufgrund der Beschädigungen am Audi 100 nicht mögliche Stellung der Fahrzeuge
